Expertise éclatements de garniture

Expertise / Évaluation de fissures et d'éclatements des plaquettes de freins à disque

Sur la base de ces informations techniques, le contrôleur compétent doit pouvoir évaluer visuellement l'état des plaquettes pour les freins à disques pour remorque ECO Disc TSB 3709 / TSB 4309 / TSB 4312 BPW concernant leur comportement à la fissure ou à l'éclatement au niveau des arêtes.

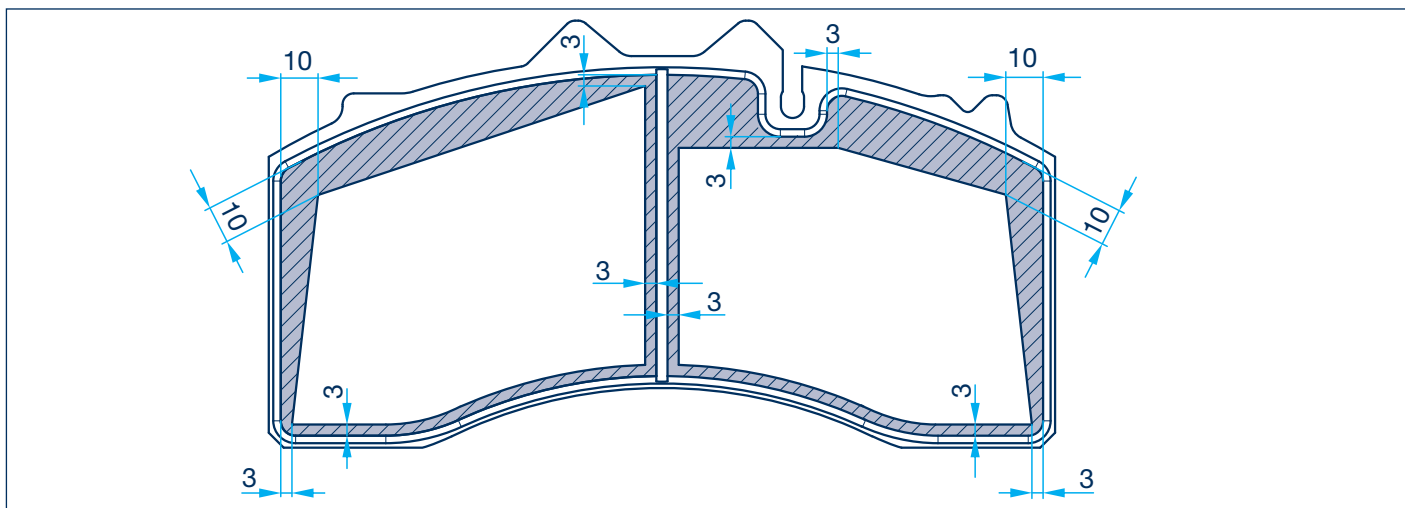
Illustration 1 :

Les zones définies sur l'illustration 1 peuvent présenter des éclatements au niveau des arêtes sous les conditions suivantes :

- Les éclatements sont admissibles uniquement dans les zones limites indiquées (à 3 mm des rebords extérieur et de celui de la rainure centrale et à maximum 10 mm des angles supérieurs de la garniture).
- Les éclatements ne doivent pas être plus gros que ceux décrits sur l'illustration 1.
- La surface d'éclatement totale ne doit pas représenter plus de 10 % de la surface totale de la plaquette.
- Les éclatements ne se situent pas dans la zone de fixation de plaquette (à une distance de 2 mm de la plaque arrière de garniture) comme indiqué sur l'illustration 2.
- Aucun éclatement dans les autres zones.

Zones admissibles d'éclatements au niveau des arêtes délimitées (mais pas plus de 10 % de la surface de garniture)

La comparaison entre les éclatements au niveau des arêtes tolérés et non tolérés est présentée sur l'illustration 3. Les éclatements décrits ci-dessus sont les signes d'une usure normale et non d'un produit défectueux. Un remplacement des plaquettes n'est par conséquent pas nécessaire à ce stade.

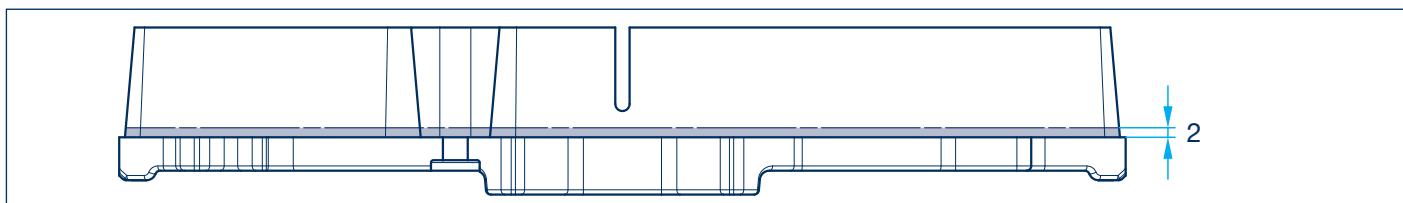
Illustration 2 : Zone protégée de la jonction entre garnitures au niveau de laquelle aucun éclatement ou décollement n'est admissible.

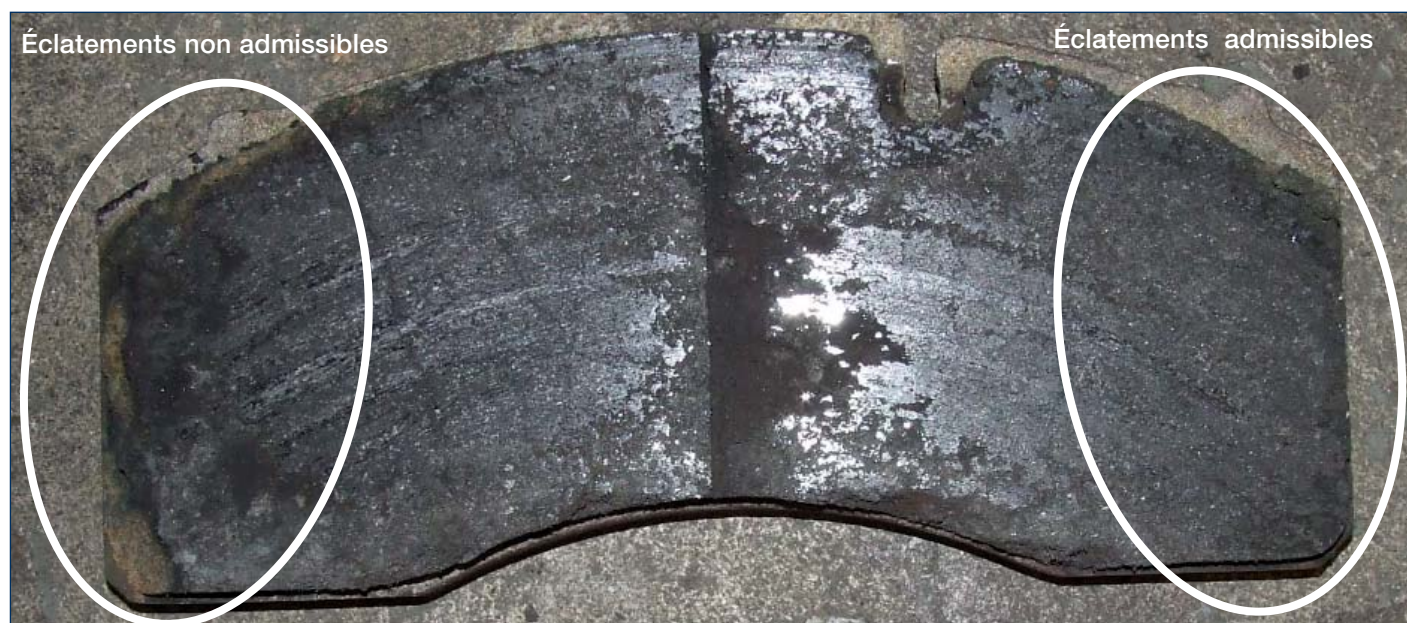
Illustration 3 : Garniture avec éclatements non admissibles

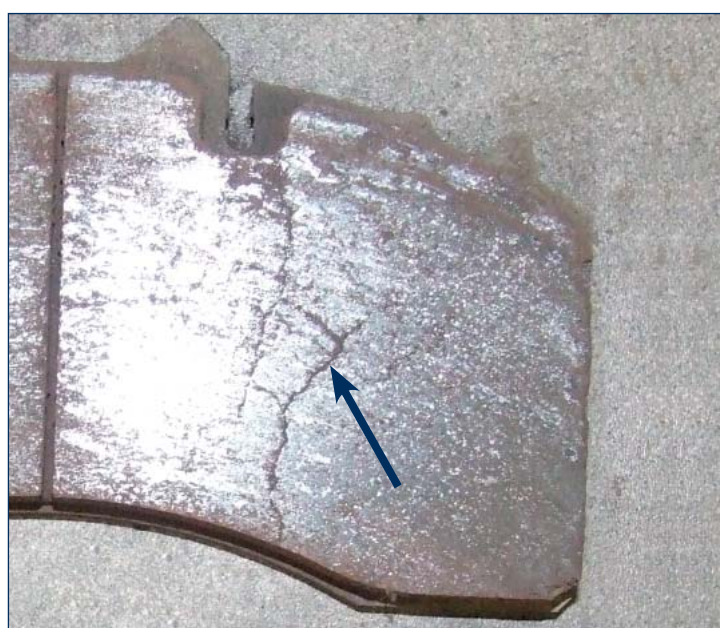
Illustration 4 : Fissures à la surface de la garniture dans une zone admissible

Les fissures à la surface de la plaquette représentées à l'illustration 4 sont justifiables sous les conditions suivantes :

- Les fissures n'atteignent pas la zone de fixation de plaquette (2 mm au-dessus de la plaque arrière de garniture), voir illustration 2.
- Les fissures ne s'étendent pas horizontalement jusqu'à la plaque arrière.

Les fissures décrites ci-dessus sont les signes d'une usure normale et non d'un produit défectueux. Un remplacement des plaquettes n'est par conséquent pas nécessaire à ce stade.
